Objet : Demande d'enquête de SMO vers DGTA / NIPPON AIRWAYS B788 virage 1700 pieds gauche

NIPPON AIRWAYS B788 virage 1700 pieds gauche

Calcul virage par le FMS - Rayon du virage

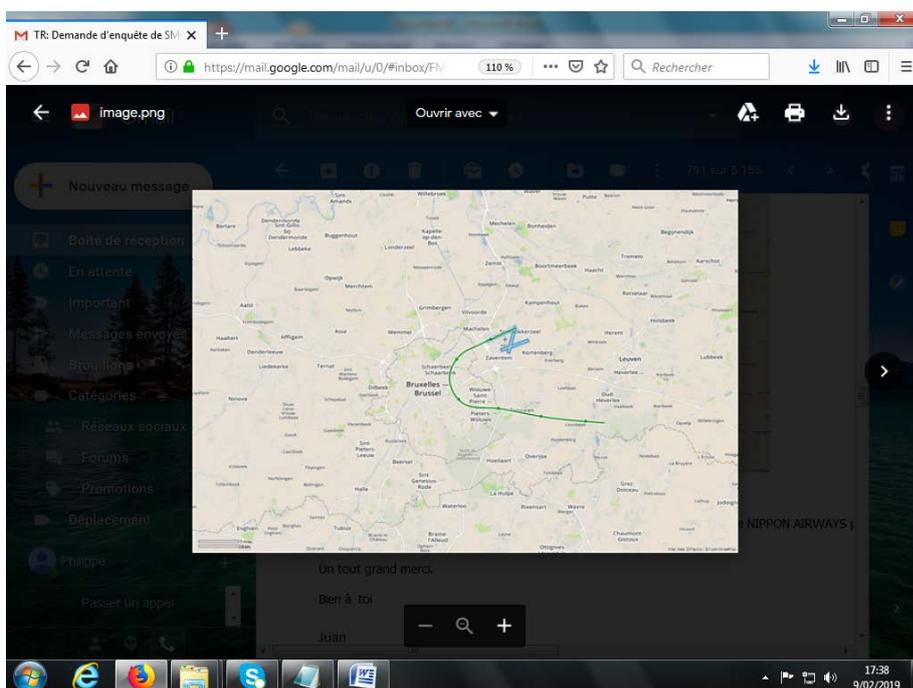
Suite à une plainte, nous constatons que l'avion suivant a viré large sur le virage gauche 1700 pieds.

27/07/17	21:34	D	25R	B788	228	2,1	RJAA	JA828A	ANA232	SPI5C
----------	-------	---	-----	------	-----	-----	------	--------	--------	-------

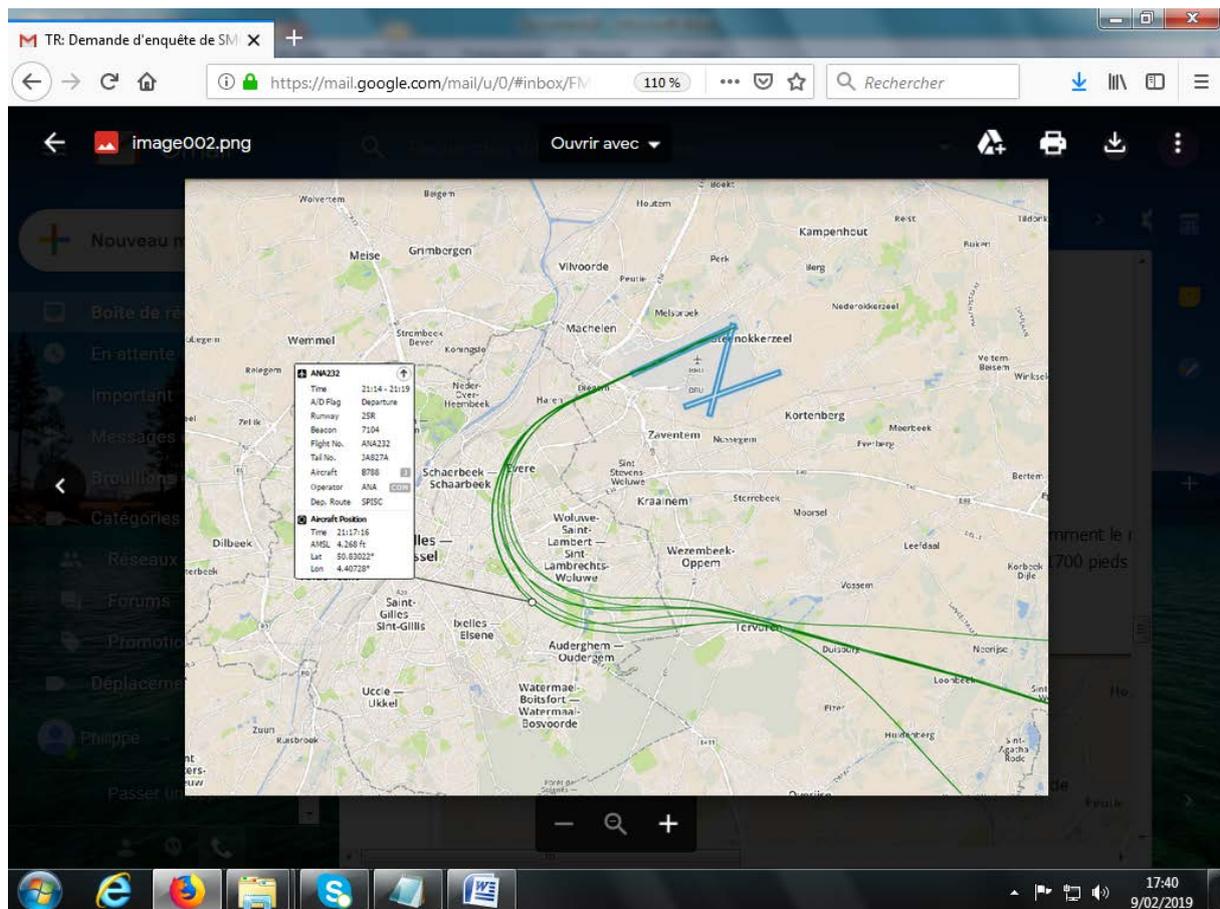
Pourriez-vous enquêter quant au respect des DEPARTURE PROCEDURES (notamment le respect des speed restrictions) par les avions de la Compagnie NIPPON AIRWAYS dont les avions de type B788 effectuent régulièrement des virages 1700 pieds gauche très large (à titre d'exemple, les décollages entre le 08/03 et le 21/03/2017).
